Sécurité structurale des caillebotis en béton

Contrôles réguliers nécessaires

Ludo Van Caenegem, Alfons Schmidlin et Robert Szulc, Station fédérale de recherches en économie et technologie agricoles (FAT), Tänikon, CH-8356 Ettenhausen

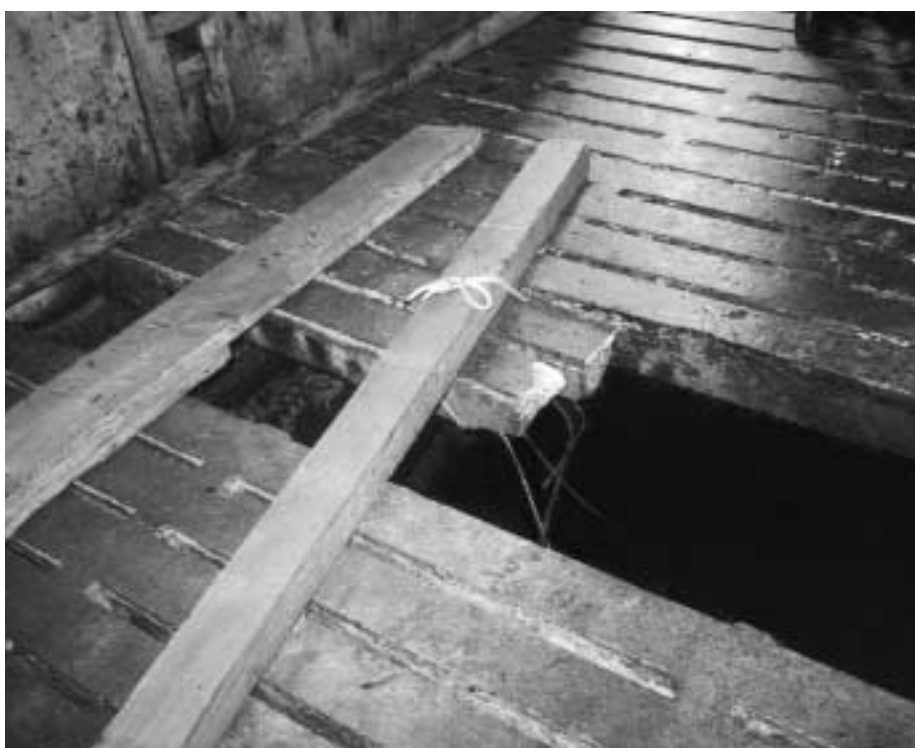
Fig. 1: La rupture soudaine d'anciens éléments caillebotis peut entraîner des accidents mortels (photo Roman Euler, SAB).

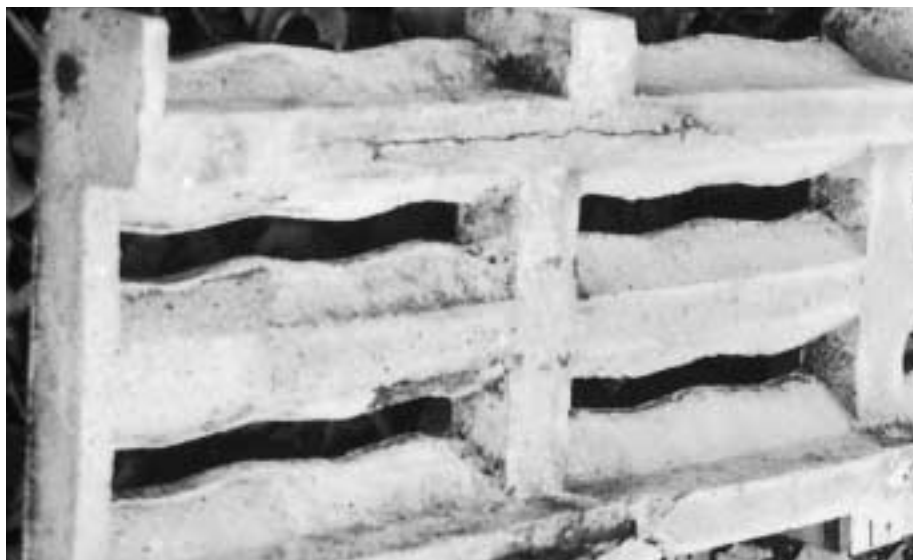
Fig. 2: Fissures horizontales très nettes, dessous, à l'extrémité de l'élément, signes avant-coureurs de la désolidarisation de la barre d'armature et du revêtement en béton.

L'essai de charge a montré clairement que les éclatements locaux du béton au centre étaient moins dangereux que les fissures horizontales aux extrémités, parallèles à l'armature (fig. 2).

magés (armature visible, fissures horizontales aux extrémités) doivent être remplacés immédiatement ou être étayés jusqu'à la date prévue pour remplacer la structure.

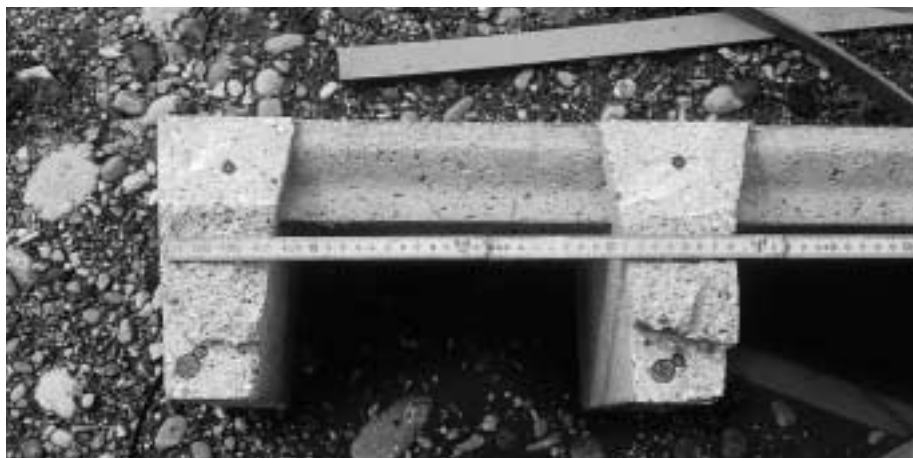
Fig. 3: Revêtement en béton insuffisant pour un nouveau caillebotis.

La couverture enrobante en béton devrait mesurer au moins 20 mm. Les caillebotis anciens ne sont hélas pas les seuls endroits où l'on constate des couvertures en béton insuffisantes. On en trouve aussi sur de nouveaux éléments de certains fabricants (fig. 3).

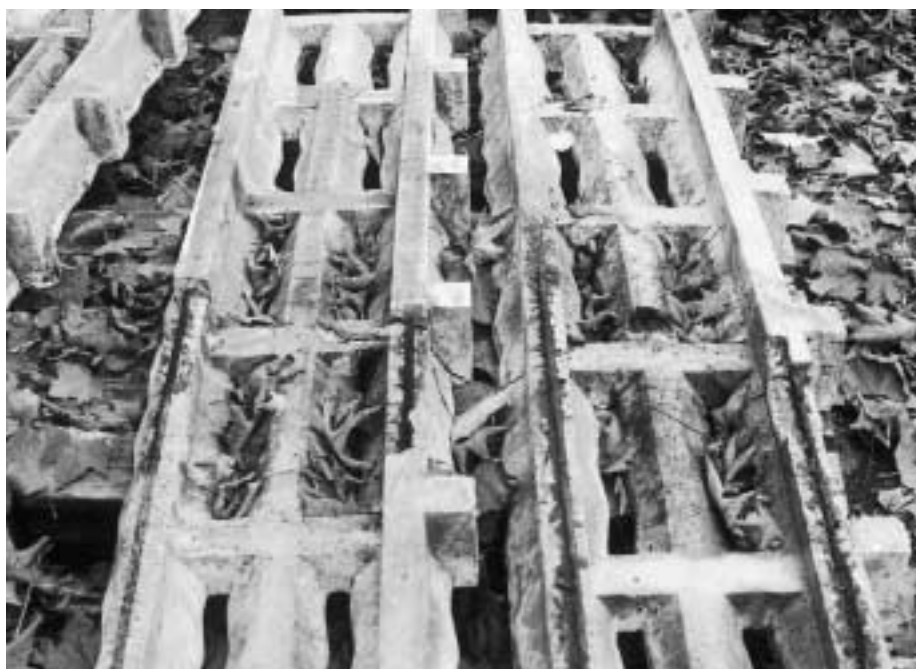
Dans certains cas, les barres d'armature sont complètement sorties de leur logement en béton (éléments 18 et 19, fig. 10). La défaillance relativement précoce de l'élément 19 était prévisible, car la barre d'armature était déjà partiellement visible aux extrémités avant l'essai.

Fig. 10: Vue de dessous des éléments 18 (à gauche) et 19 (à droite) après l'essai de charge. Sur les deux éléments, la barre d'armature est arrachée dans la poutre gauche.

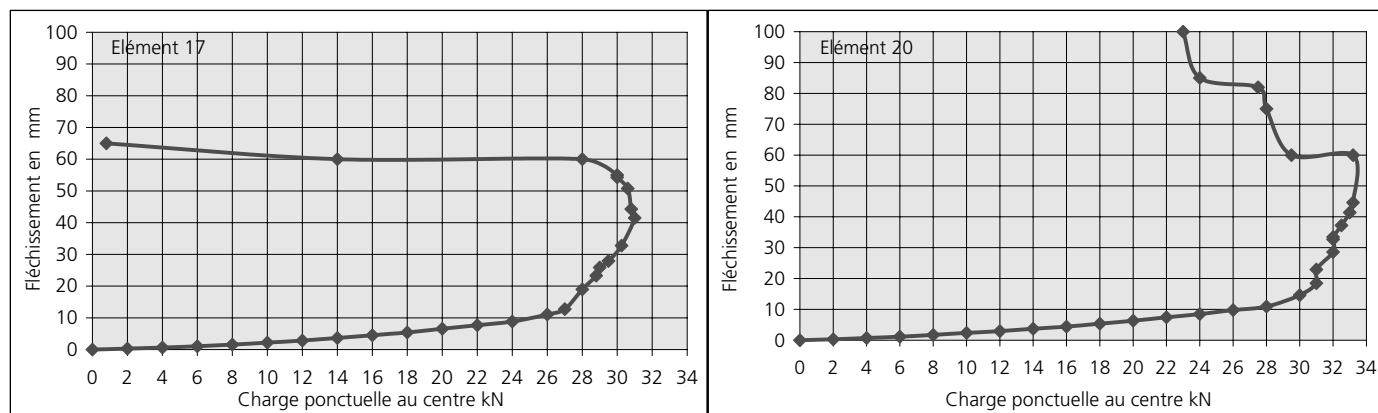
Fig. 11: Résultats de l'essai de charge sur les éléments 17 et 20.

Une comparaison entre les éléments 17 et 20 montre que l'élément 17 présente certes une charge à la rupture presque aussi élevée que l'élément 20 pour un fléchissement de 60 mm, mais qu'il ne peut pratiquement plus absorber de charge supplémentaire alors que l'élément 20, après dépassement de la charge limite pour un fléchissement de 60 mm, peut encore supporter une charge de 23 kN (fig. 11).

tionnels, malgré des dommages très nets. En ce qui concerne l'élément 17, il fallait toutefois s'attendre à ce que la barre d'armature de la poutre gauche se rompe dans les années à venir.

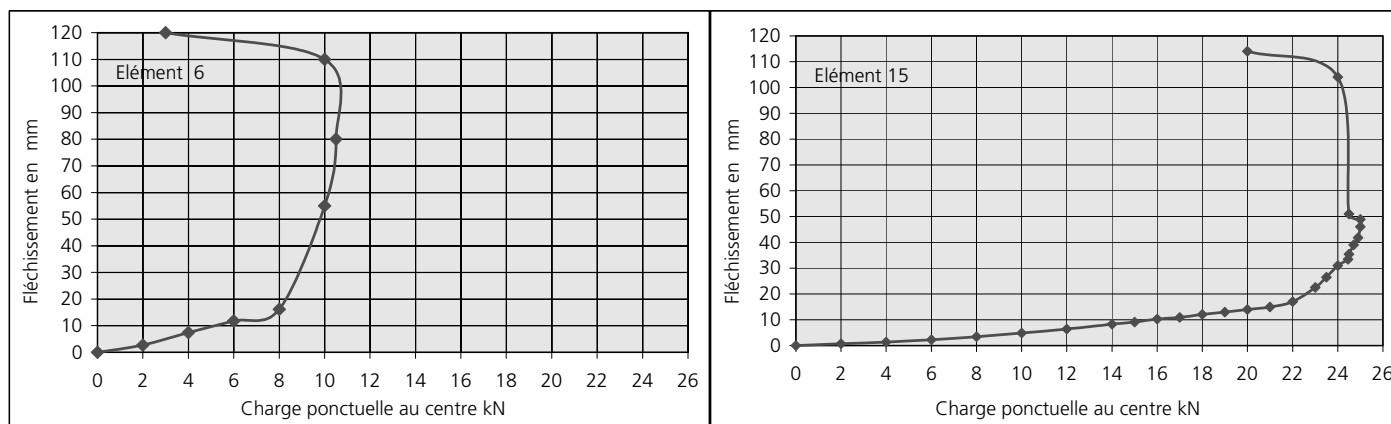
Fig. 13: Résultats de l'essai de charge sur les éléments 6 et 15.

Une comparaison (tab. 6) de 8 de ces 15 plaques montre que la charge ponctuelle maximale au centre varie de manière nettement plus forte qu'avec les éléments plus courts (élément 6: 10 kN, élément 15 : 25 kN). La rupture complète de l'élément 6 à environ 10 kN était prévisible étant donné les dommages massifs constatés sur l'élément avant l'essai de rupture. D'un côté, on pouvait en effet voir la barre d'armature à l'extrémité dans les deux poutres. L'élément 6 aurait pu se rompre sous le poids des animaux s'il avait continué à être utilisé (fig. 13).

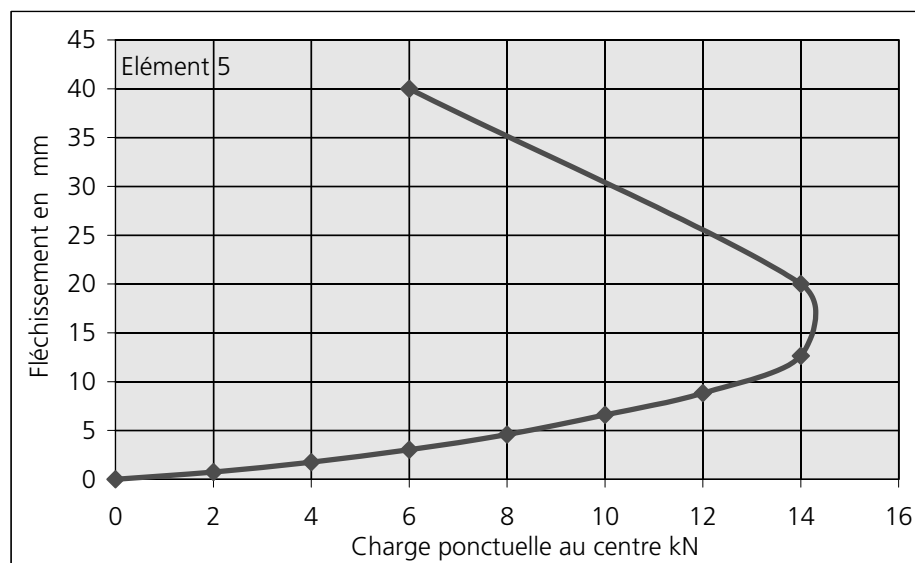
Fig. 14: Résultats de l'essai de charge sur l'élément 5.

L'élément 5 (charge de rupture 14 kN) doit lui aussi être considéré comme non fonctionnel (fig. 14).

Par contre, il n'est pas possible de prévoir la charge de rupture plus faible (14 kN) de l'élément 5 à partir du fléchissement mesuré dans l'étable. La rupture a eu lieu soudainement sans signe avant-coureur alors que le fléchissement était seulement de 20 mm. La rupture était due à

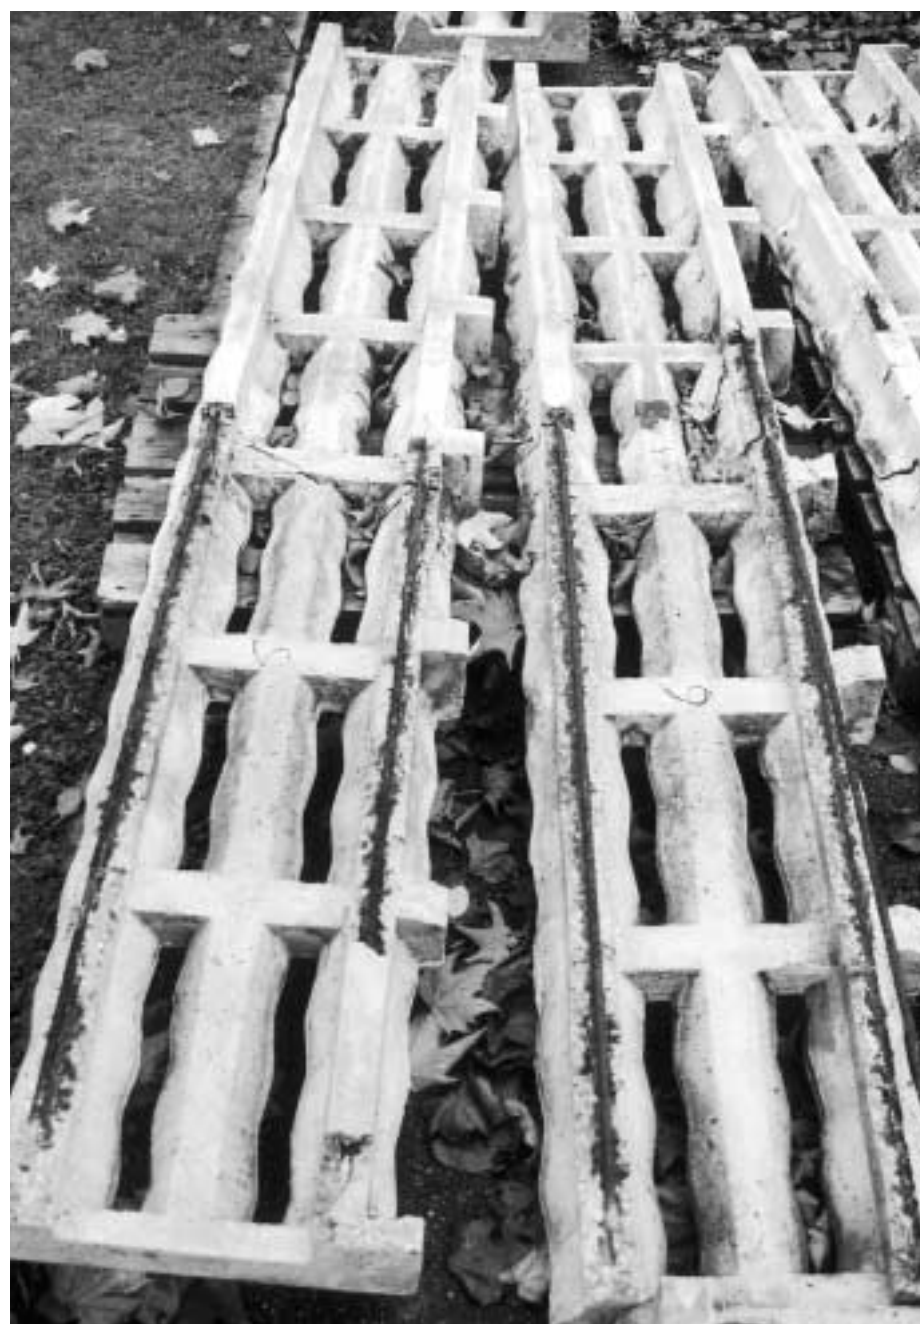
Fig. 15: Sur les deux plaques 5 (à gauche) et 6, la barre d'armature a été arrachée dans les deux poutres.

l'arrachage soudain de l'armature des deux poutres (fig. 15).
