Sécurité structurale des caillebotis en béton

Contrôles réguliers nécessaires

Ludo Van Caenegem, Alfons Schmidlin et Robert Szulc, Station fédérale de recherches en économie et technologie agricoles (FAT), Tänikon, CH-8356 Ettenhausen

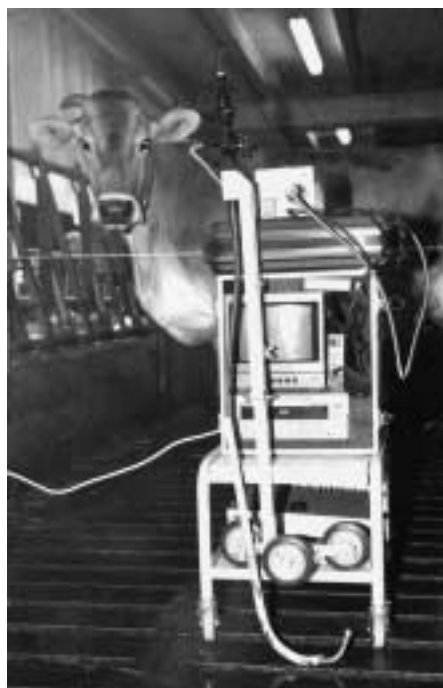
Fig. 6: Contrôle de l'état du caillebotis à l'aide d'un endoscope. L'objectif flexible est placé entre les fentes et fournit une bonne vue de la partie inférieure du caillebotis et des surfaces latérales.

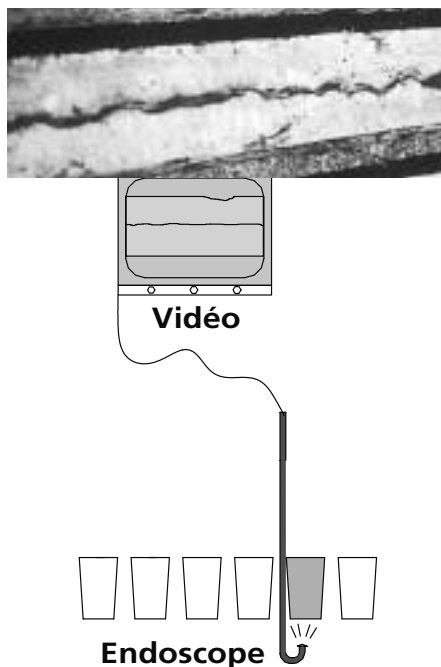
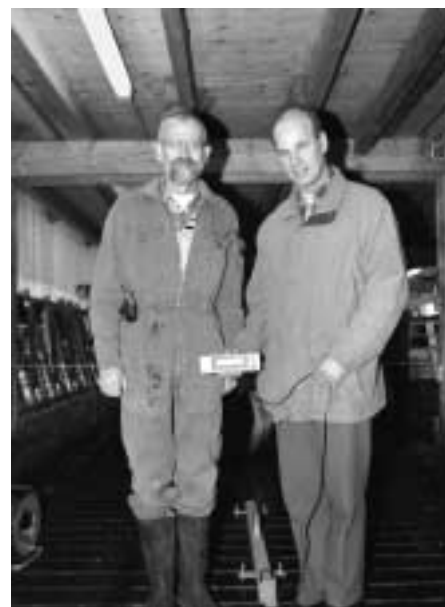
Fig. 7: Le fléchissement d'un élément sous le poids d'une ou deux personnes (environ 1,5 kN) peut être mesuré simplement à l'aide d'un appareil de mesure électronique (fixé en bas sur le profil métallique).

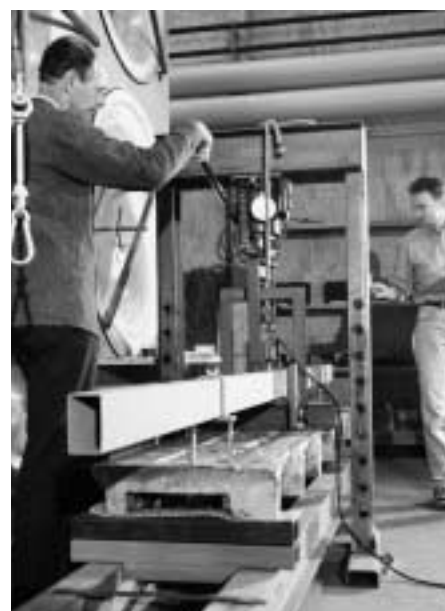
Fig. 8: Installation d'essai pour les essais de charges sur les éléments caillebotis en béton.

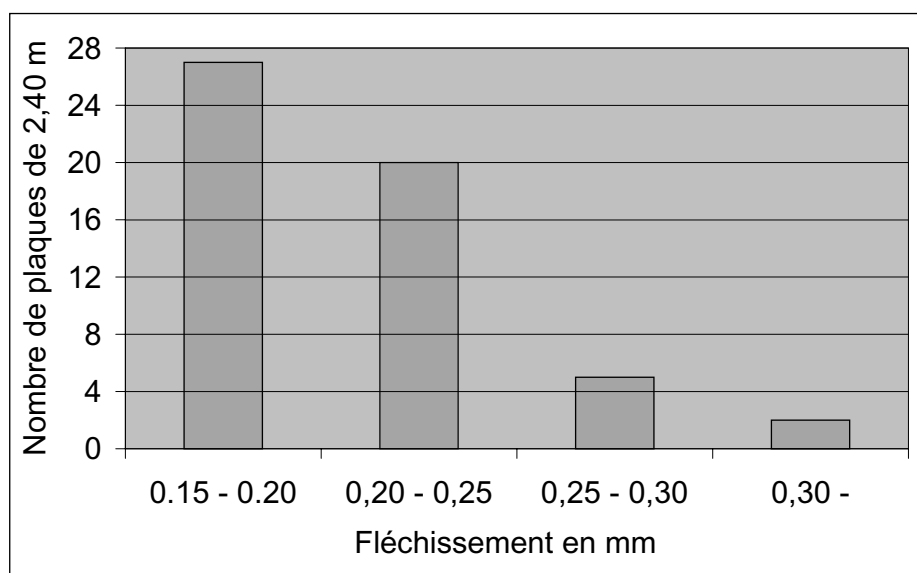
Les mesures effectuées dans l'étable (charge ponctuelle au centre = 1,6 kN = poids de deux personnes) ont donné des valeurs de fléchissement comprises entre 0,15 et 0,36 mm pour les 54 plaques de 2,4 m (fig. 9). Lors du remplacement des caillebotis, on a constaté des dommages sur la plupart des éléments. Les problèmes les plus fréquemment constatés étaient de légers éclatements du béton laissant apparaître des portions d'armature, des fissures horizontales au centre ou aux extrémités, ainsi que des fissures verticales au centre.

Fig. 9: Sur 47 des 54 plaques en béton de 2,4 m de long, le fléchissement sous une charge de 1,6 kN était compris entre 0,15 et 0,25 mm.

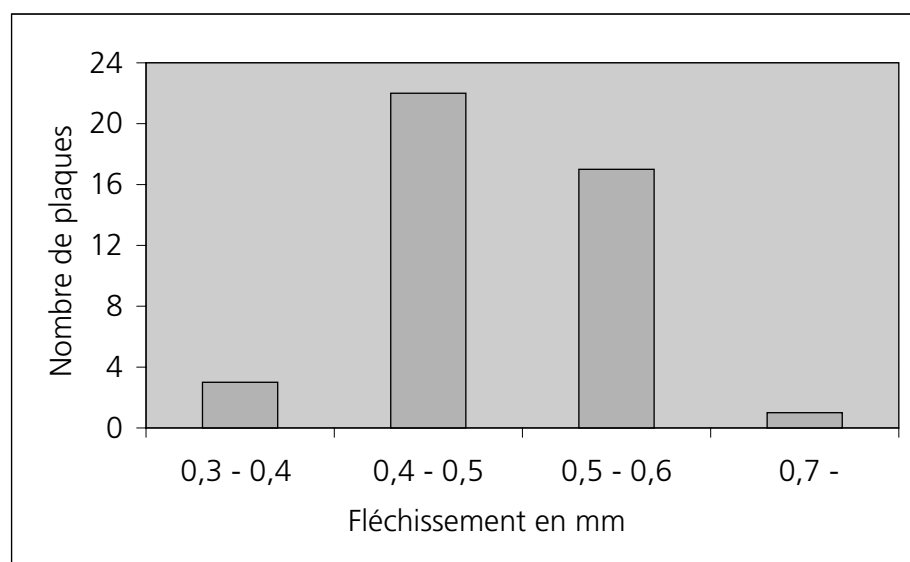
Les mesures réalisées dans l'étable (point de charge au centre = 1,6 kN = poids de deux personnes) ont donné des valeurs de fléchissement comprises entre 0,31 et 0,70 mm pour les 43 plaques de 3 m de long (fig. 12). Lors du remplacement du caillebotis, on a constaté des dommages plus sérieux que sur les éléments plus courts. Sur certaines plaques, la barre d'armature était complètement à nu sur de longues portions (jusqu'à 0,5 m). On n'a constaté aucune corrosion profonde des barres d'armature par ailleurs.

Fig. 12: Sur 39 des 43 plaques de 3 m de long, le fléchissement sous une charge de 1,6 kN était compris entre 0,4 et 0,6 mm.
